PARECER TÉCNICO Nº 003/2020

Abaixo-assinado solicitando a classificação como IEP do Colégio da Sagrada Família, em Casa Forte, encaminhado por um conjunto de ex-estudantes da instituição

1. Identificação dos imóveis

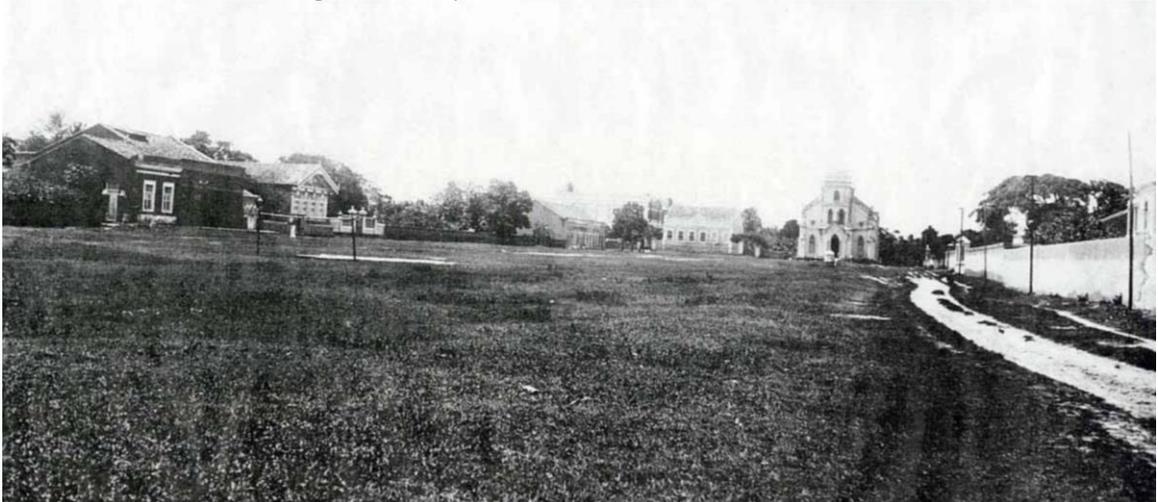
Figura 4 - Campina da Casa Forte, entre 1910 e 1920

A Figura 4, abaixo, registra a vista da Campina da Casa Forte, com a Igreja já apresentando a feição atual, tendo ao seu lado ainda a edificação da vivenda construída pelo Padre Roma, antes das reformas que vieram a estabelecer a feição atual do Colégio.

Planta da Comissão de saneamento, sem data, mostra a adaptação da antiga casa de vivenda – construída sobre as bases da casa grande do Engenho Casa Forte – para o uso do Colégio. Percebe-se que houve um acréscimo de pavimento e alteração no padrão das aberturas, com relação à edificação presente na Figura 4. Outra planta, com data de 1925, mostra um projeto de ampliação da edificação anterior – que já tinha recebido um acréscimo perceptível no lado esquerdo da planta e na Figura 12 –, contando com a construção da Capela do Colégio, mais próxima à Igreja Matriz de Casa Forte.

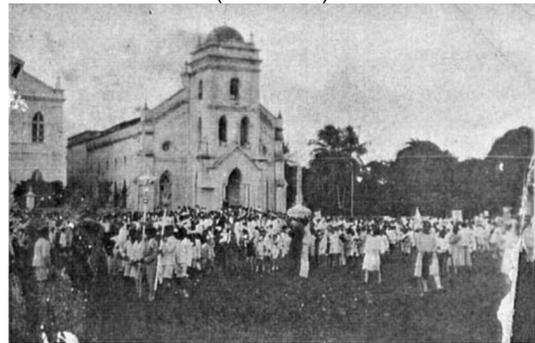
Figura 6 - Procissão promovida pelo Pe. Donino (sem data)

A Figura 6 registra uma procissão na Campina, sendo visível parte da Capela do Colégio da Sagrada Família já com a feição atual. Conforme veremos a seguir, o projeto de construção da capela do Colégio data de 1925. Portanto, essa feição da paisagem de fundo da Campina já estava consolidada, ao menos, a partir da segunda metade da década de 1920.

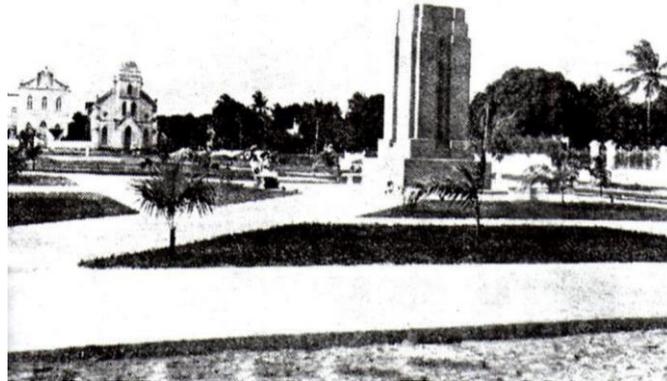
Figura 7 - Parque de Casa Forte, em 1935

Guerra (1954) reforça a relevância das “comentadas” festas de Natal e Ano Novo, realizadas até 1934, quando, atendendo a pedido do jornalista Mário Melo, o prefeito Antônio de Góes decidiu remodelar a campina (Figura 7). O Parque de Casa Forte, como ficou chamado, recebeu também um monumento evocativo ao combate que deu nome à localidade (SILVA e SANTANA, 2013). Provavelmente por volta desse período, a Estrada de Casa Forte foi renomeada para Avenida 17 de Agosto.

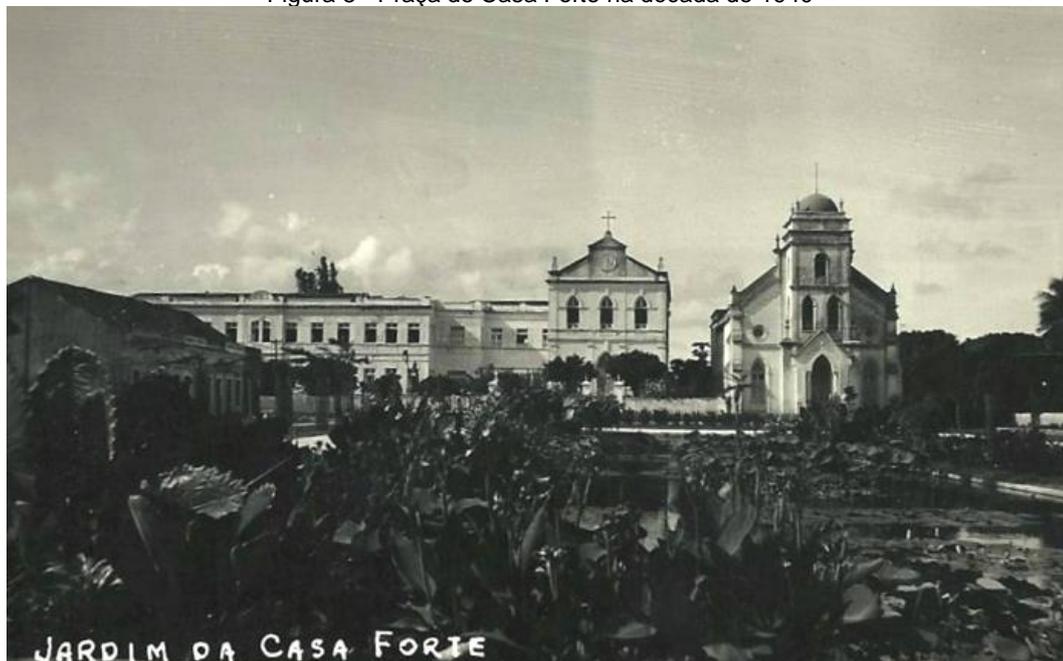
Figura 8 - Praça de Casa Forte na década de 1940

A Figura 8 registra o Jardim da Casa Forte já após a implantação do projeto de Burle Marx, tendo como fundo o Colégio da Sagrada Família e a Igreja Matriz de Casa Forte, consolidando essa paisagem que permanece até os dias atuais, inclusive devido à proteção do casario localizado à esquerda da foto como Imóveis Especiais de Preservação, em 1997.

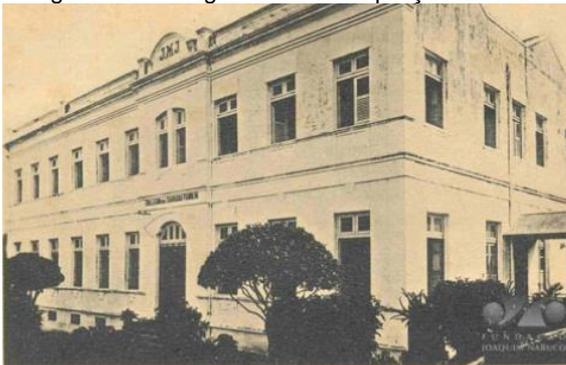
Figura 12 - Colégio antes da ampliação de 1925

As fotos a seguir apresentam alguns dos ambientes internos do Colégio, assim como sua fachada, antes da ampliação projetada em 1925, já com o acréscimo na edificação original. Percebe-se a demarcação do acesso principal, com um destaque na superfície da fachada e na platibanda, bem como diferenciação dos vãos.

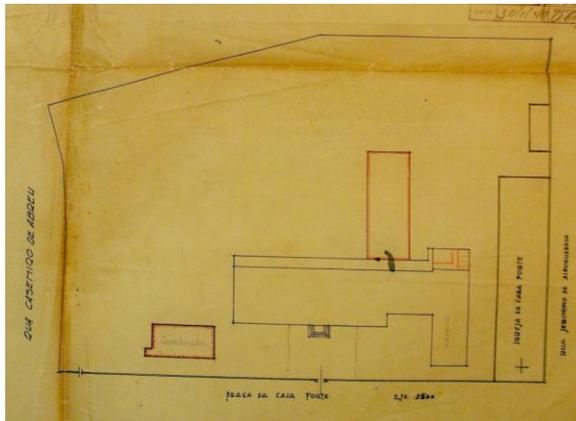
Figura 16 - Implantação do Colégio e da Igreja em 1936

Outra planta, com carimbo de 1936, mostra mais ampliações do conjunto do Colégio – o qual, além da função educacional abriga também um convento da Congregação das Irmãs da Sagrada Família. As ampliações vão sendo verificadas, gradualmente, na cartografia dos anos seguintes, assim como o parcelamento da gleba original onde estavam situados o Colégio e a Igreja, com a construção de novas edificações, chegando a edifícios verticais, visíveis na fotografia aérea de 1997.

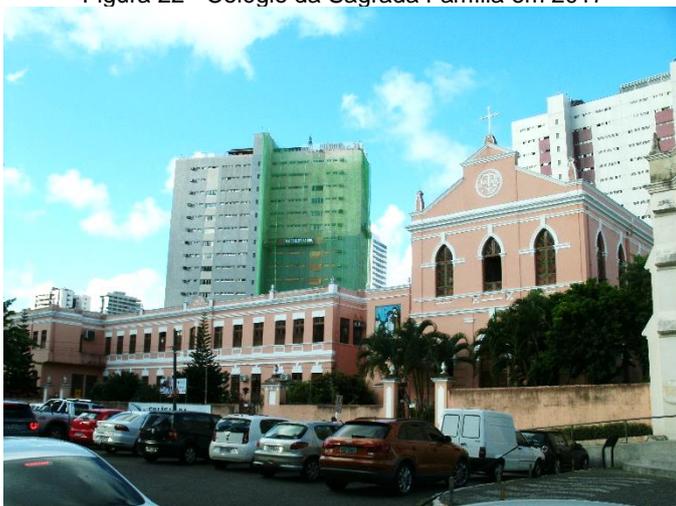
Figura 22 - Colégio da Sagrada Família em 2017

Conforme mencionado, as edificações apresentam a mesma feição que tinham desde suas últimas reformas/ampliações, tendo características estilísticas ecléticas. Essa tendência começou a se impor no Recife por volta da segunda década do século XX, materializando-se nas mais diversas combinações possíveis. Uma característica muito presente em imóveis ecléticos é a volumetria movimentada, seja através de múltiplos volumes (obtidos no Colégio, também, através das sucessivas ampliações), seja criando a ilusão de múltiplos volumes, através de artifícios nas fachadas, como o destaque da portada da Igreja Matriz e no acesso principal do Colégio.

As superfícies são recobertas por estucaria ornamental; frisos contornam os elementos de composição das fachadas (vãos, platibandas); cartelas decoradas podem receber, em alguns casos, a data, monograma dos proprietários ou a denominação do lugar, conforme verificado no acesso principal do Colégio. A platibanda do Colégio é reta, com decoração de pinhões dispostos a intervalos regulares, demarcando também o trecho do acesso principal, que ganha uma movimentação na platibanda, com a inserção de um arco.

Os vãos e cercaduras apresentam grande variedade. No Colégio, identificam-se padrões diferenciados entre as decorações dos vãos no pavimento térreo e no pavimento superior, embora todos os vãos – com exceção daqueles do acesso principal – possuam verga reta. A Capela, por sua vez, apresenta o mesmo padrão em ambos os pavimentos, com características de influência gótica, verificada também na Igreja Matriz. A Capela possui também influência classicista, com frontão triangular e um maior peso dado ao embasamento, através de frisos em estuque no pavimento térreo. A presença de elementos classicistas é também verificada na Igreja Matriz.

Destaca-se o bom estado de conservação geral de ambos os bens (Colégio e Igreja Matriz), que receberam recentes obras de manutenção. O estado de conservação está relacionado com a manutenção de sua integridade². Quanto ao estado de preservação, que diz respeito à autenticidade, verificamos que as principais modificações foram realizadas, no Colégio, em volumes mais recentes, como o fechamento de um balcão no pavimento superior e a construção de um volume na ligação entre a Capela e a casa original, além da inserção de

elementos espúrios como equipamentos de climatização na fachada principal e algumas superfícies com acabamento cerâmico. Não afetam, no entanto, a leitura geral do bem.

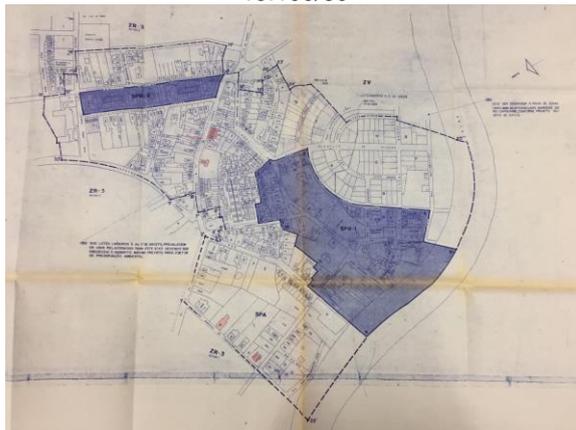
Figura 26 – Limites da ZEPH-05 segundo a Lei nº 15.199/89

As edificações em questão já foram parte da Zona Especial de Preservação do Patrimônio Histórico-Cultural (ZEPH) do sítio histórico do Poço da Panela (ZEPH-05), como Setor de Preservação Ambiental (SPA) do Setor de Preservação Rigorosa 2, o qual corresponde à Praça de Casa Forte (criado pela Lei nº 15.199/89).

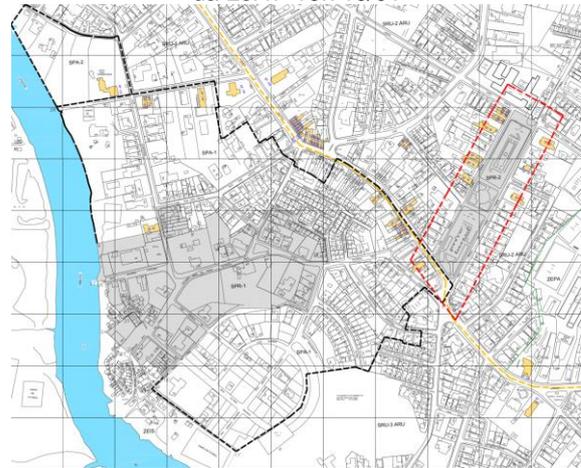
Figura 27 – Limites atuais da ZEPH-5 face a revisão da Lei nº 16.719/01

Esse SPA foi eliminado em virtude da Lei nº 16.719/2001 (Lei dos 12 bairros), a qual criou uma Área de Reestruturação Urbana (ARU). A Lei definiu um limite de 30m a partir do paramento dos lotes lindeiros à Praça de Casa Forte, onde o gabarito máximo é limitado a 7m. Este limite (em vermelho na Figura 27) atinge o lote da Igreja Matriz e, parcialmente, o do Colégio.

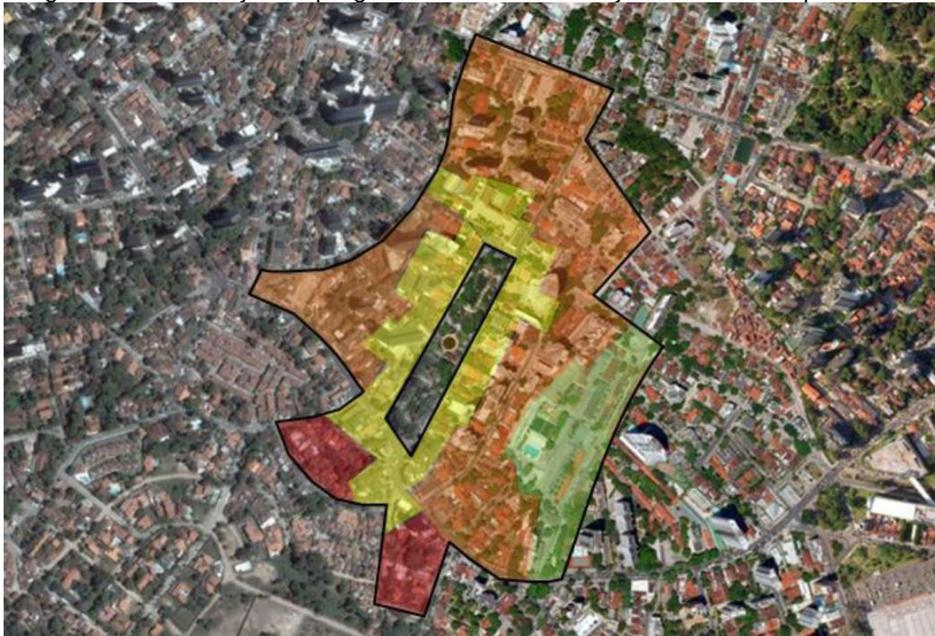
Figura 28 - Setorização da poligonal de entorno da Praça de Casa Forte pelo IPHAN

Delimitação dos Setores 1 (em amarelo), 2 (em vermelho), 3 (em laranja) e 4 (em verde) da Poligonal de Entorno, Praça de Casa Forte. Fonte: IPHAN/PE.

Para além do zoneamento urbano, importa observar que a Praça de Casa Forte é tombada pelo Instituto do Patrimônio Histórico e Artístico Nacional (IPHAN)³, desde 2015, por se tratar de obra emblemática do paisagista Roberto Burle Marx. Em virtude disso, foi definida pelo IPHAN uma abrangente poligonal de entorno, dividida em 4 setores, aos quais correspondem diferentes níveis de restrição. Para o Setor 1 (amarelo) – onde estão localizados os imóveis em análise – é definido gabarito máximo de 8,5m e TSN de 60%, parâmetros mais restritivos do que o atual zoneamento municipal.
